## خسارات لرزه‌ای ناشی از نادیده گرفتن راه‌پله در طراحی و اجرای ساختمان‌ها

**چکیده:** در حال حاضر عمده توجه مهندسان به راه‌پله در طراحی معماری از لحاظ فرم، ابعاد، تأمین دسترسی و سازمان‌دهی فضایی بوده و در طراحی سازه اغلب راه‌پله از مدل حذف و تأثیر آن بر سازه بررسی نمی‌شود. در اجرای ساختمان نیز به دلیل فقدان نقشه‌های اجرایی راه‌پله، کیفیت ساخت به مهارت و تجربه نیروی کار وابسته است که اغلب فاصله‌ی قابل توجهی با استانداردها دارد. مجموعه‌ی این عوامل موجب گردیده این عنصر ساختمانی در برابر زلزله بسیار آسیب‌پذیر باشد، درحالی‌که در شرایط بحران می‌بایست به‌عنوان راه فرار و مسیر امداد و نجات عمل کند. مطالعه‌ی رفتار سازه‌ها در دو حالت با و بدون راه‌پله نشان می‌دهد، وجود راه‌پله به دلیل عملکرد مهربانگونه‌ی آن بر سختی سازه، پیروید ارتعاشی، تغییر مکان جانبی، مرکز سختی، پتانسیل پیچش، تمرکز نیروهای برشی و ممان خمشی در ستون‌های پاگرد تأثیر قابل توجهی دارد. تجارب زلزله‌های گذشته نشان می‌دهد موده‌های شکست راه‌پله بسیار متنوع است. در این مقاله ۱۱ مود شکست راه‌پله در ساختمان‌های فلزی، بتنی و پیش‌ساخته در مورد بررسی قرار گرفته است. رویکرد جداسازی پله از سازه‌ی اصلی با روش‌های مختلف به‌عنوان یک راهکار اصلی از آثار نامطلوب پله بر سازه جلوگیری کرده و مانع از بخش عمده‌ای از موده‌های شکست راه‌پله در زلزله م

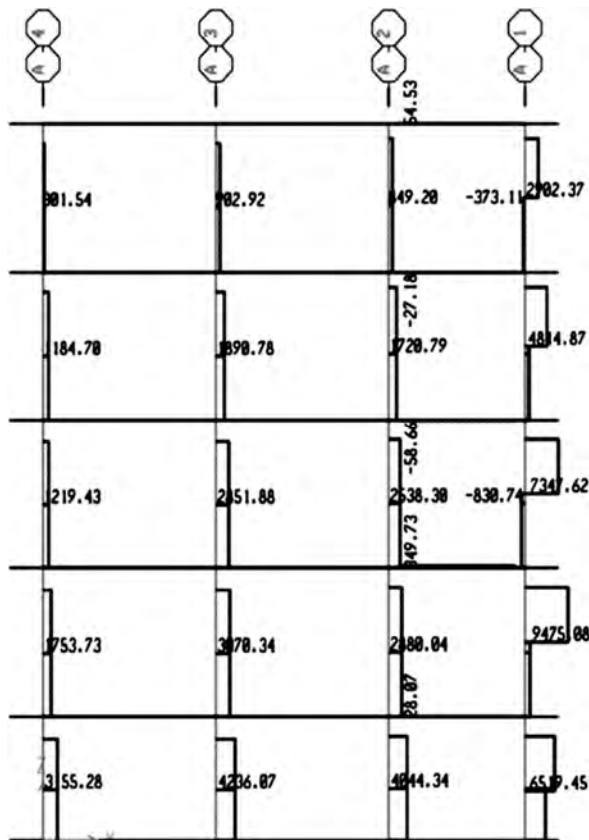
شکل (۴): تمرکز ممان خمشی و نیروی برشی در امتداد طولی ستون‌های پاگرد در مدل با دال پله.

سختی ناشی از راه‌پله موجب تغییر نیروهای داخلی اعضای سازه از جمله نیروهای برشی و ممان‌های خمشی می‌شود. در ستون‌های متصل به پاگرد پله و همچنین تیر پاگرد، نیروهای برشی و ممان خمشی وارده به شدت افزایش یافته [۱، ۲، ۳، ۷، ۹، ۱۲، ۱۴]، در عوض نیروهای سایر اعضا کاهش می‌یابد [۱، ۲، ۷]. در شکل (۴)، افزایش نیروهای برشی در امتداد طولی ستون‌های پاگرد ساختمان مورد مطالعه که در آن دال پله مدل گردیده، مشاهده می‌شود. از آنجاکه اغلب شمشیری و دال پله در مدل‌سازی سازه وارد نمی‌شود، لذا ستون‌های پاگرد در امتداد طولی برای نیروی افزایش یافته در اثر راه‌پله طرح نشده و از ظرفیت کافی برخوردار نمی‌باشند؛ لذا در عمل در زمان وقوع

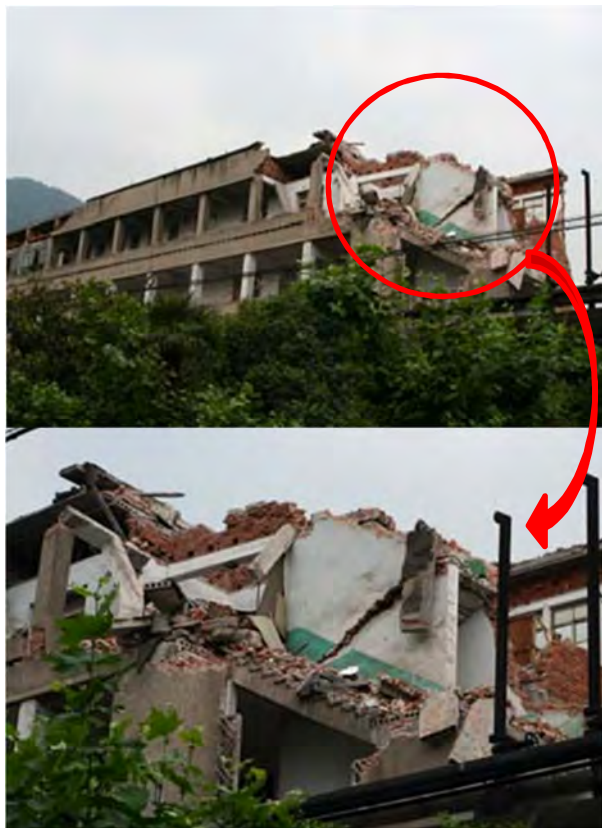
شکل (۵): نمونه‌ای از خرابی سازه در محل پله در زلزله‌ی ۲۰۰۸ ونچوان چین [۱۹].

قرار گرفتن آن در یک سمت ساختمان در شکل (۵) قابل ملاحظه است، در این ساختمان، سازه سایر بخش‌ها سالم باقی مانده است.

مطابق با موارد بررسی شده در بخش قبل، پله موجب افزایش سختی و تمرکز نیرو در اعضای سازه به‌ویژه ستون‌های اطراف پله می‌گردد. همچنین زمانی که موقعیت آن در کنج یا یک سمت سازه قرار داشته باشد موجب وقوع پیچش در زمان زلزله خواهد شد. همه‌ی این عوامل موجب می‌شود در صورت وقوع زلزله، سازه در محل پله دچار آسیب‌های جدی گردد. نمونه‌ای از آسیب وارد بر سازه در محل راه‌پله به دلیل

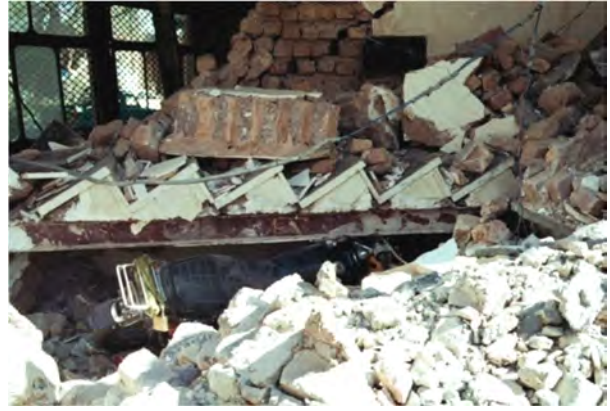
شکل (۶): نمونه‌ای از خرابی شمشیری فلزی پله در محل اتصال به پاگرد در زلزله ۱۳۸۲ بم [۵].

یکی از ضعف‌های اساسی در اجرای راه‌پله‌ها به دلیل نقص در جزئیات نقشه‌های اجرایی، ضعف اتصال تیر شمشیری به تیر اصلی یا تیر پاگرد می‌باشد. در سازه‌های فولادی اغلب کیفیت جوشکاری و طول ناکافی جوش در محل پاگرد موجب شکست تیر شمشیری می‌شود (شکل ۶) [۵]. شکل (۷) نشان می‌دهد که در سازه‌های بتنی مهار ناکافی تیرچه‌های شمشیری در تیر پاگرد عامل اصلی شکست می‌باشد، ضمن اینکه با توجه به عدم طراحی راه‌پله در برابر نیروهای زلزله امکان شکست دال در برابر نیروهای جانبی نیز وجود دارد (شکل ۸).

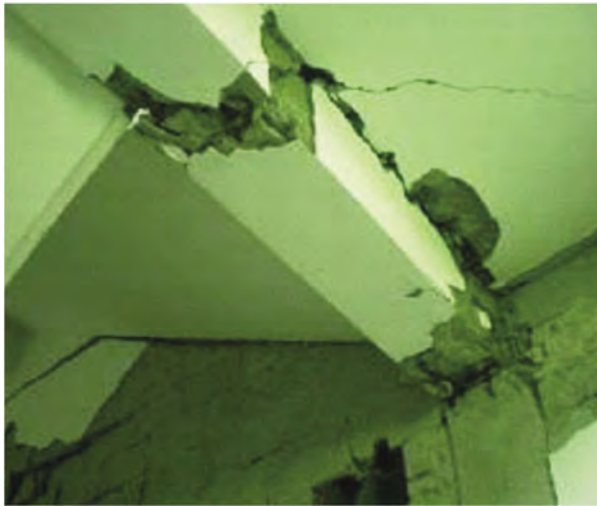
شکل (۹): نمونه‌ای از شکست تیر پای پله [۴].

مشاهده‌ی خسارت زلزله‌های گذشته و نتایج تحلیل‌های المان محدود نشان می‌دهد در بخشی از تیر پله که مابین دال شیب‌دار به سمت بالا و پایین قرار دارد، تنش‌های پیچیده‌ای تحت نیروهای جانبی ایجاد می‌شود که ترکیبی از خمش و کشش بوده و محلی برای بروز شکست می‌باشد (شکل‌های ۹ و ۱۰) [۴].

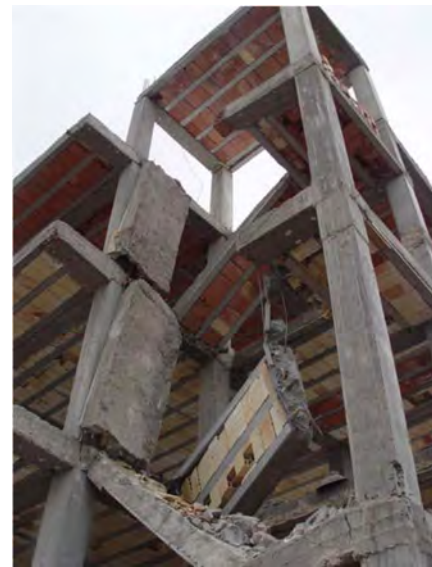
شکل (۷): نمونه‌ای از خرابی تیر شمشیری بتنی پله در محل اتصال به پاگرد علی‌رغم سالم ماندن سایر بخش‌های سازه، در زلزله ۱۳۸۲ بم [۲۰].

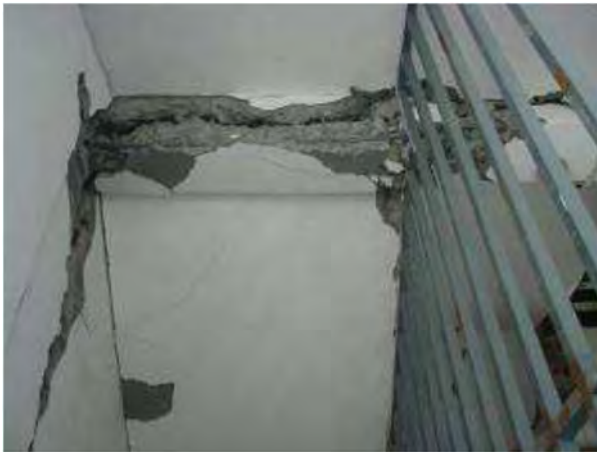
شکل (۱۰): نمونه‌ای از شکست پای پله در محل دال پاگرد [۱۲].

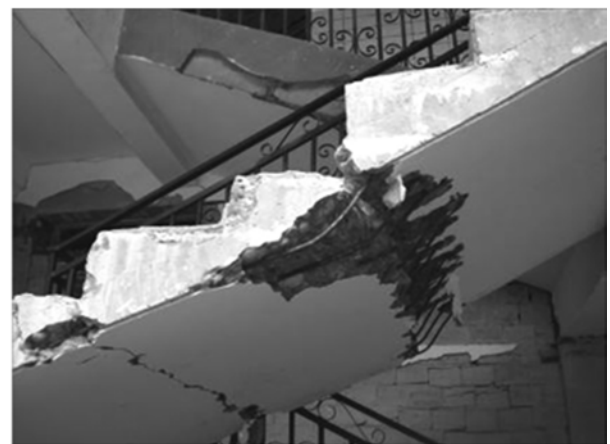
شکل (۸): نمونه‌ای از شکست دال پله در زلزله ۲۰۰۸ ونچوان چین [۲۱].

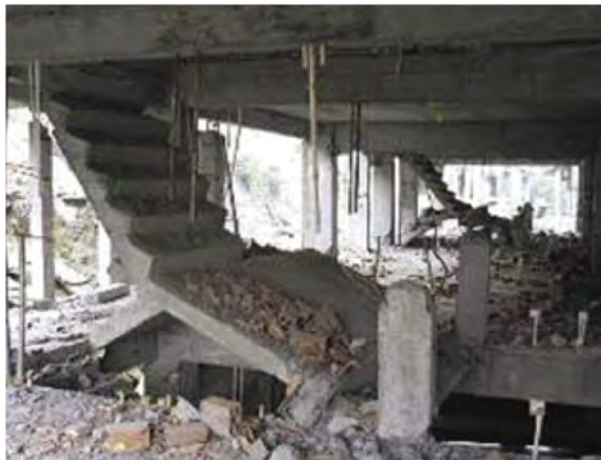
شکل (۱۴): نمونه‌ای از شکست در محل ستون‌های فرعی پاگرد در سازه‌ی بتنی در زلزله‌ی ۲۰۰۸ ونچوآن [۴].

شکست این ستون‌های فرعی نیز محتمل می‌باشد، نمونه‌ای از این شکست در زلزله‌های گذشته مشاهده گردیده است، شکل (۱۴).

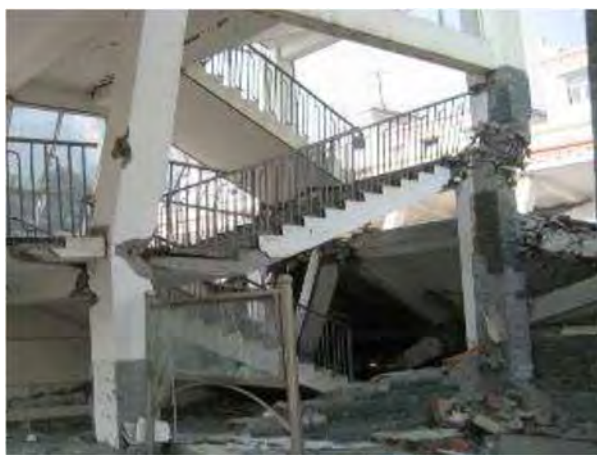
شکل (۱۲): نمونه‌ای از شکست ستون کوتاه در پاگردهای راه‌پله سازه بتنی [۱۲].

راه‌پله در زلزله‌های گذشته به‌ویژه در مورد سازه‌های بتنی که از ظرفیت برشی کمتری در مقایسه با سازه‌های فولادی برخوردارند و به این دلیل در زلزله دچار شکست ترد می‌شوند، به این علت رخ داده است (شکل‌های ۱۱ و ۱۲). در برخی موارد استفاده از خاموت ویژه در تمام ارتفاع ستون‌های پاگرد راهگشا خواهد بود [۵، ۱۱].

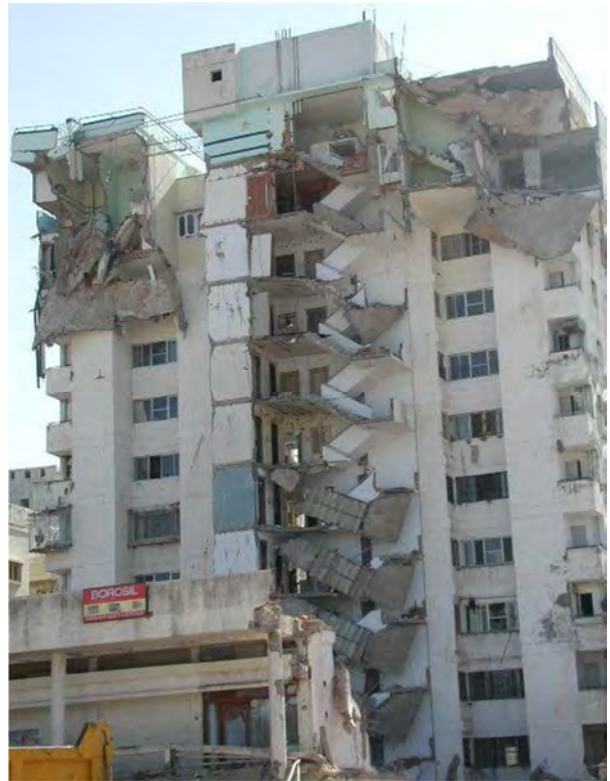
شکل (۱۵): شکست پله در اثر شکست سازه کنسولی پاگرد در زلزله ۲۰۰۱ گجرات هند [۲۲].

برخی موارد، جهت جلوگیری از ایجاد نامنظمی در هندسه‌ی سازه و یا اضافه شدن راه‌پله فرار پس از اتمام طراحی و یا حتی اجرای سازه، از سازه‌های کنسولی برای پله استفاده می‌شود. با توجه به آسیب‌پذیری ذاتی سازه‌های کنسولی در برابر نیروهای زلزله، عدم طراحی دقیق این نوع سازه راه‌پله و ضعف اجرا، به شدت راه‌پله را در برابر نیروهای جانبی آسیب‌پذیر می‌کند. نمونه‌ای از این نوع شکست در زلزله‌های گذشته در شکل (۱۵) نشان داده شده است.

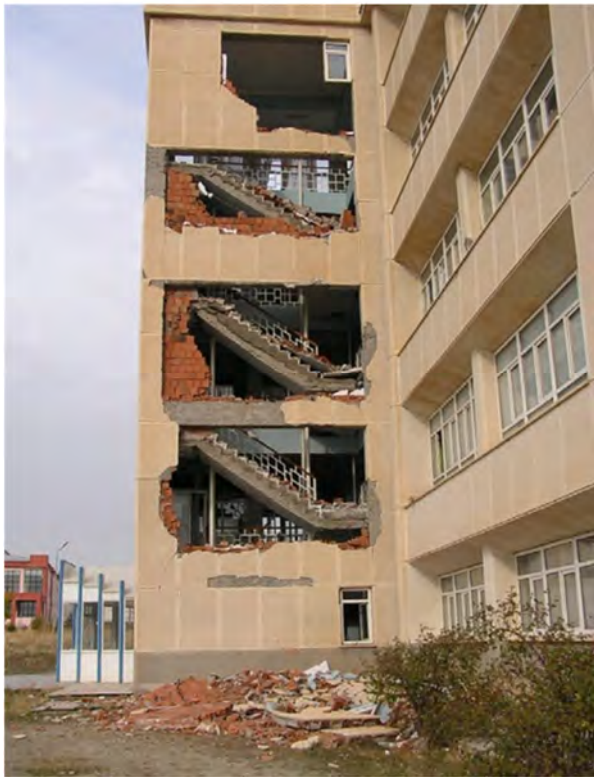
شکل (۱۹): خسارت وارده به دیوار اطراف راه‌پله در زلزله ۲۰۱۱ وان ترکیه [۲۵].

دیوارهای اطراف راه‌پله نیز از این امر مستثنا نبوده‌اند (شکل‌های ۱۹ و ۲۰). دیوارهای اطراف راه‌پله از جمله نقاطی است که می‌بایست هم در طراحی و هم در اجرای آن دقت مضاعفی صورت گیرد. همان‌طور که پیش از این نیز اشاره شد، با توجه به وجود قاب سازه در اطراف پله، دیوارهای پیرامون آن که به‌عنوان دوربند حریق اجرا می‌شوند، در عمل به‌صورت میانقاب عمل کرده و بسته به موقعیت راه‌پله در پلان می‌توانند پتانسیل پیچش در سازه را افزایش دهند. لذا

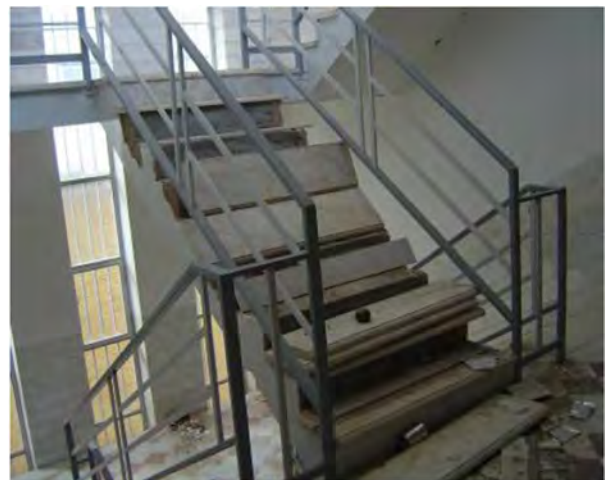
شکل (۱۸): شکست ساختار کف پله در ساختمان هلال احمر در زلزله‌ی ۱۳۸۲ بم [۲۴].

علاوه بر شکست‌هایی که در زلزله‌های گذشته به سازه‌ی پله و قاب پیرامون آن وارد گردیده است، شکست در بخش‌های غیر باربر مانند کف پله‌ها نیز مشاهده گردیده است. نمونه‌ی ارائه‌شده در شکل (۱۸)، مربوط به ساختمان هلال احمر بم می‌باشد [۲۴] که دقیقاً پس از وقوع زلزله می‌بایست به‌عنوان پایگاه بحران و امداد در حال ارائه خدمات باشد، ولی در اثر شکست کف پله‌ها، در عمل امکان بهره‌برداری از ساختمان وجود ندارد.

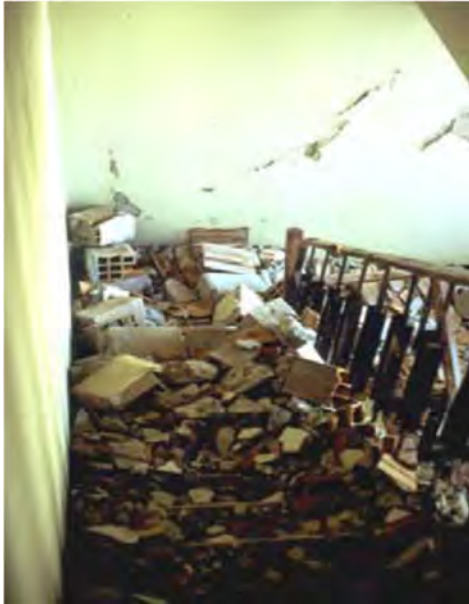
شکل (۲۲): شکست نازک کاری و عناصر غیر سازه‌ای در راه پله در زلزله‌ی ۱۹۷۲ ماناگوا، نیکاراگوئه [۷].

وقوع هرگونه شکست در عناصر غیر سازه‌ای به کار رفته در راه پله عملکرد آن را تحت تأثیر قرار می‌دهد (شکل‌های ۲۱ و ۲۲)، از مهم‌ترین عناصر غیر سازه‌ای راه پله‌ها پس از کف پله، نازک کاری دیوارهای اطراف راه پله می‌باشد، به‌ویژه در شرایطی که دیوارها با سنگ پلاک پوشش داده می‌شود، دقت در حداکثر ابعاد سنگ‌ها، اجرای اسکوپ و پیچ و رول پلاک در پوشش دیوارها از اهمیت بالایی برخوردار است [۲۴].

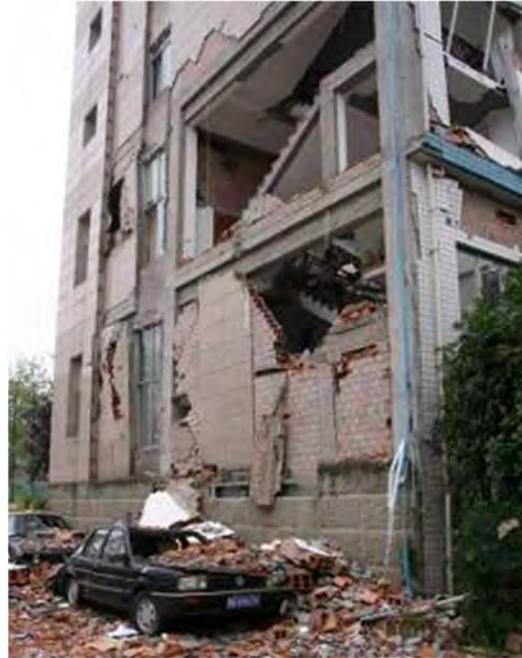
شکل (۲۰): خسارت وارده به دیوار اطراف راه پله در زلزله‌ی ۲۰۰۸ ونچوان چین [۲۶].

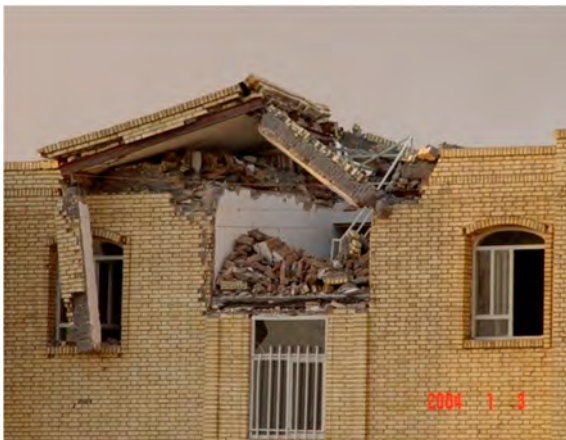
شکل (۲۳): نمونه‌ای از خرابی خرپشته در زلزله ۱۳۸۲ بم [۵].

علاوه بر شکست‌های بررسی شده که اغلب مربوط به سازه و ساختار اصلی راه پله می‌باشد، تخریب خرپشته نیز به‌وفور در زلزله‌های گذشته مشاهده گردیده است (شکل ۲۳). علت برخی از شکست‌ها وقوع پدیده رزونانس یا هم‌نوایی فرکانس خرپشته با سازه‌ی اصلی است که به‌دلیل عدم مدل‌سازی خرپشته در مراحل طراحی سازه رخ می‌دهد و علت وقوع برخی دیگر، ضعف اجرا و عدم کفایت مقاطع و اغلب اتصالات به کار رفته در تیر و ستون‌های خرپشته می‌باشد.

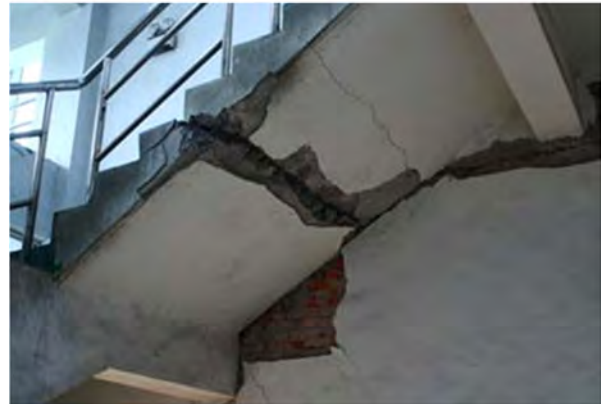
شکل (۲۱): شکست نازک کاری دیوارهای اطراف راه پله علاوه بر شکست دال پله در زلزله‌ی ۲۰۰۸ ونچوان چین [۱۹].

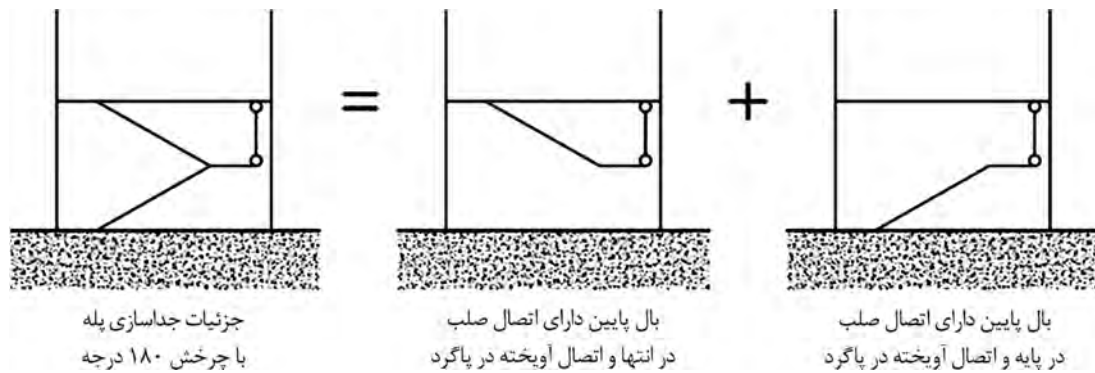
شکل (۲۶): جداسازی راه پله از سازه با چرخش ۱۸۰ درجه [۶].

اجرای جزئیات جداسازی راه پله با چرخش ۱۸۰ درجه که اندکی پیچیده‌تر است نیز راه‌حلی برای جداسازی پله از سازه به‌شمار می‌رود (شکل ۲۶) [۶، ۱۰]. در پله‌های سبک، اتصالاتی با سوراخ‌های لوبیایی برای جداسازی پله از کف‌های متصل مفید می‌باشد [۸].
